HENGELHOEF CONCRETE JOINTS

Dylatacja Sinus Slide®

Ostateczny odbiorca: **Lotnisko Bruksela**
Rozwiązanie: **Technologia dylatacji Slide®**

Analiza przypadku: **naprawcze profile dylatacyjne**

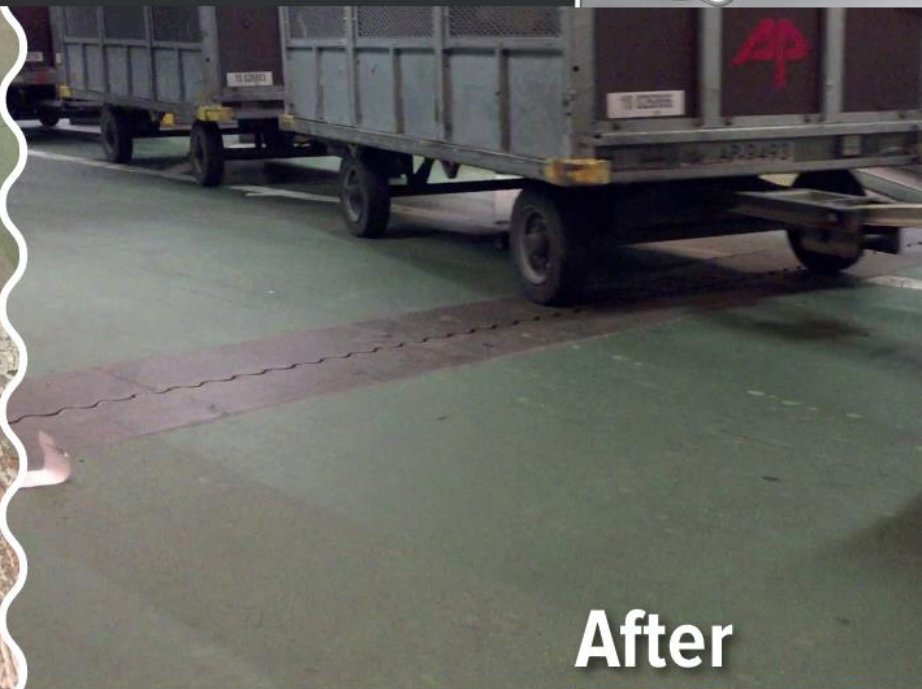
After

Wniosek po roku użytkowania: **DYLATACJA SINUS SLIDE® JOINT działa doskonale.**

We współpracy z Działem Technicznym Lotniska w Brukseli, specjalistyczną firmą od napraw betonu, firmą chemiczną, która zapewniła specjalny samopoziomujący uszczelniacz, firma HCJ zaprojektowała dostosowane pod klienta rozwiązanie, tak aby rozwiązać cały istniejący problem. Rozwiązanie zawierało niezbędną ochronę przeciwpożarową, dopasowane zbrojenie i zaprawę naprawczą o zmniejszonym skurczu oraz naszą dylatację Sinus Slide® Joint.
